**GRADO EN ARQUITECTURA TÉCNICA Y EDIFICACIÓN  
TRABAJO DE FIN DE GRADO**

**PRÁCTICUM EN ENHEBRA REHABILITA:  
TRABAJO DE DESPACHO Y SEGUIMIENTO DE OBRAS**

**Proyectista:** Anna Mendo Ortiz  
**Director:** Manuel Borbón Sanllorente  
**Convocatoria:** Enero/Febrero 2018

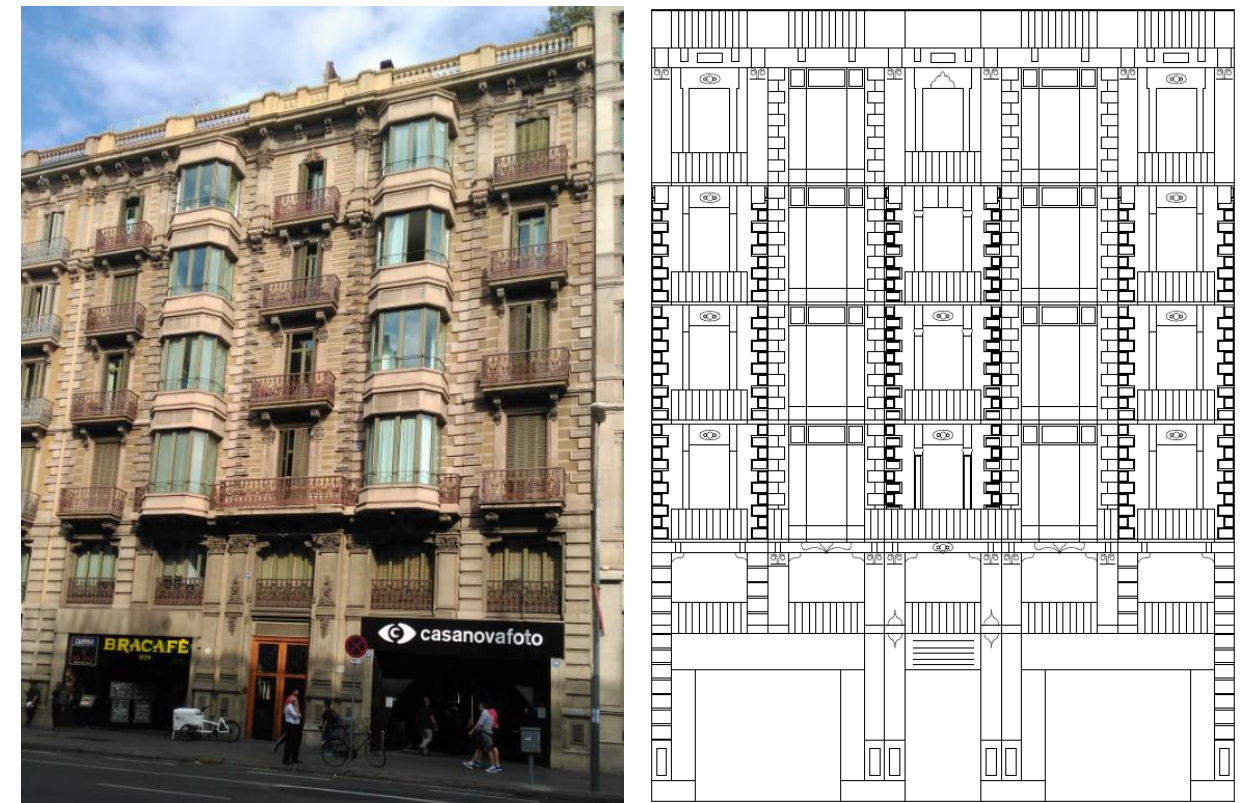
Fig. 7 Fotografía y plano de fachada de c/ Ronda Universitat 35 de Barcelona

El presupuesto consiste en la limpieza y reparación del paramento de fachada que presenta desconches y falta de adhesión, mediante su repicado y posterior estucado y enlucido, reconstruyendo las imitaciones de piedra. De igual forma, se reparan las grietas existentes a lo largo de la fachada, concentradas en su mayoría en los forjados de balcones. Para finalizar con la aplicación de veladura en el paramento vertical y el pintado de barandillas, persianas y demás elementos metálicos.

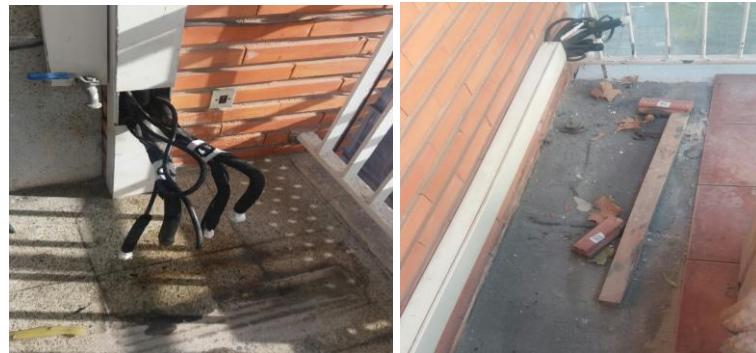
Fig. 32 Retirada de aires acondicionados de suelo

Para la correcta ejecución de la impermeabilización y colocación de nuevo pavimento, se procede a desconectar los aires acondicionados de suelo en los balcones de las fachadas Escoles Pies y Posterior. Al finalizar los trabajos, se vuelven a conectar. Para realizar este trabajo se subcontrata a un instalador.

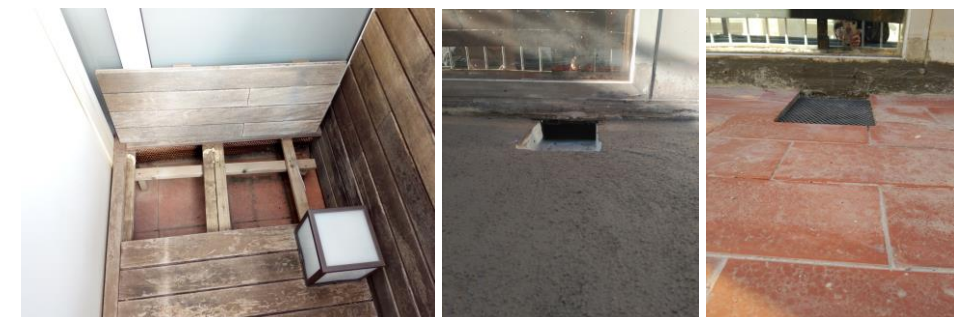
Fig. 42 Antes y después de las actuaciones de la terraza del ático

- Desmontaje de tarima de madera alrededor del desagüe original y arranque de pavimento existente.
- Formación de nuevas pendientes e impermeabilización de la terraza.
- Colocación de nuevo pavimento de baldosa cerámica y recolocación de tarima de madera.

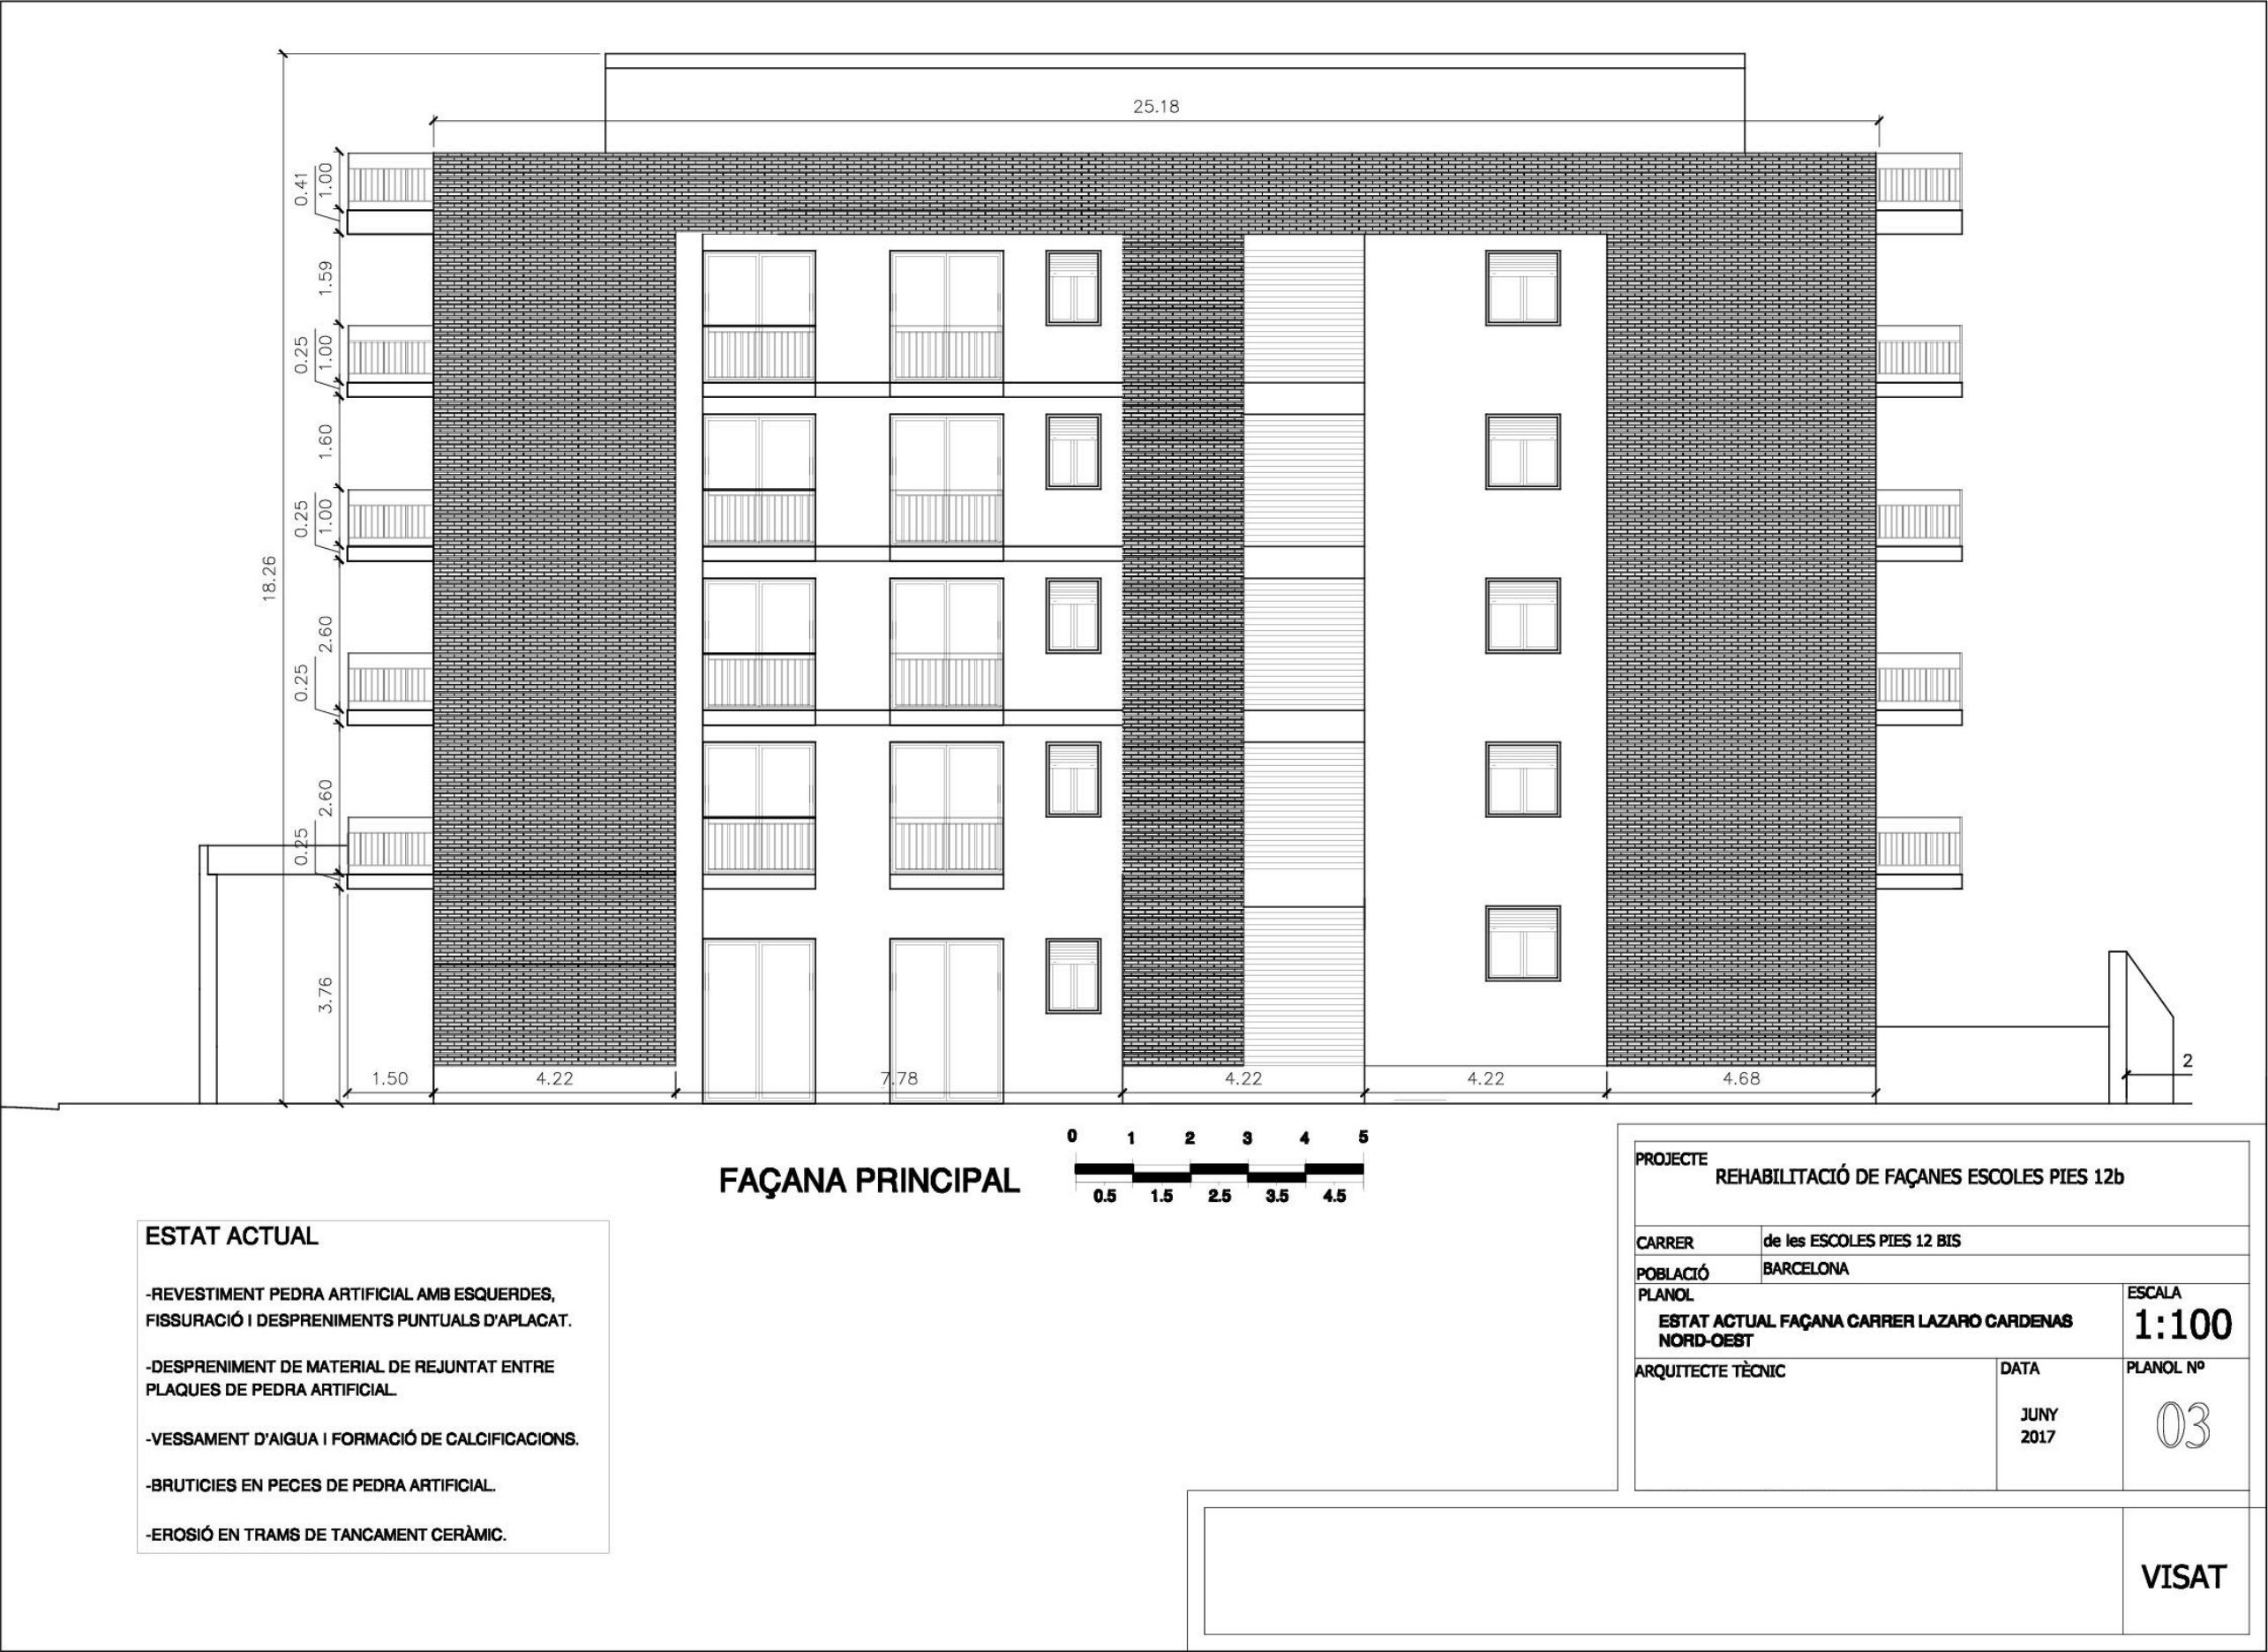
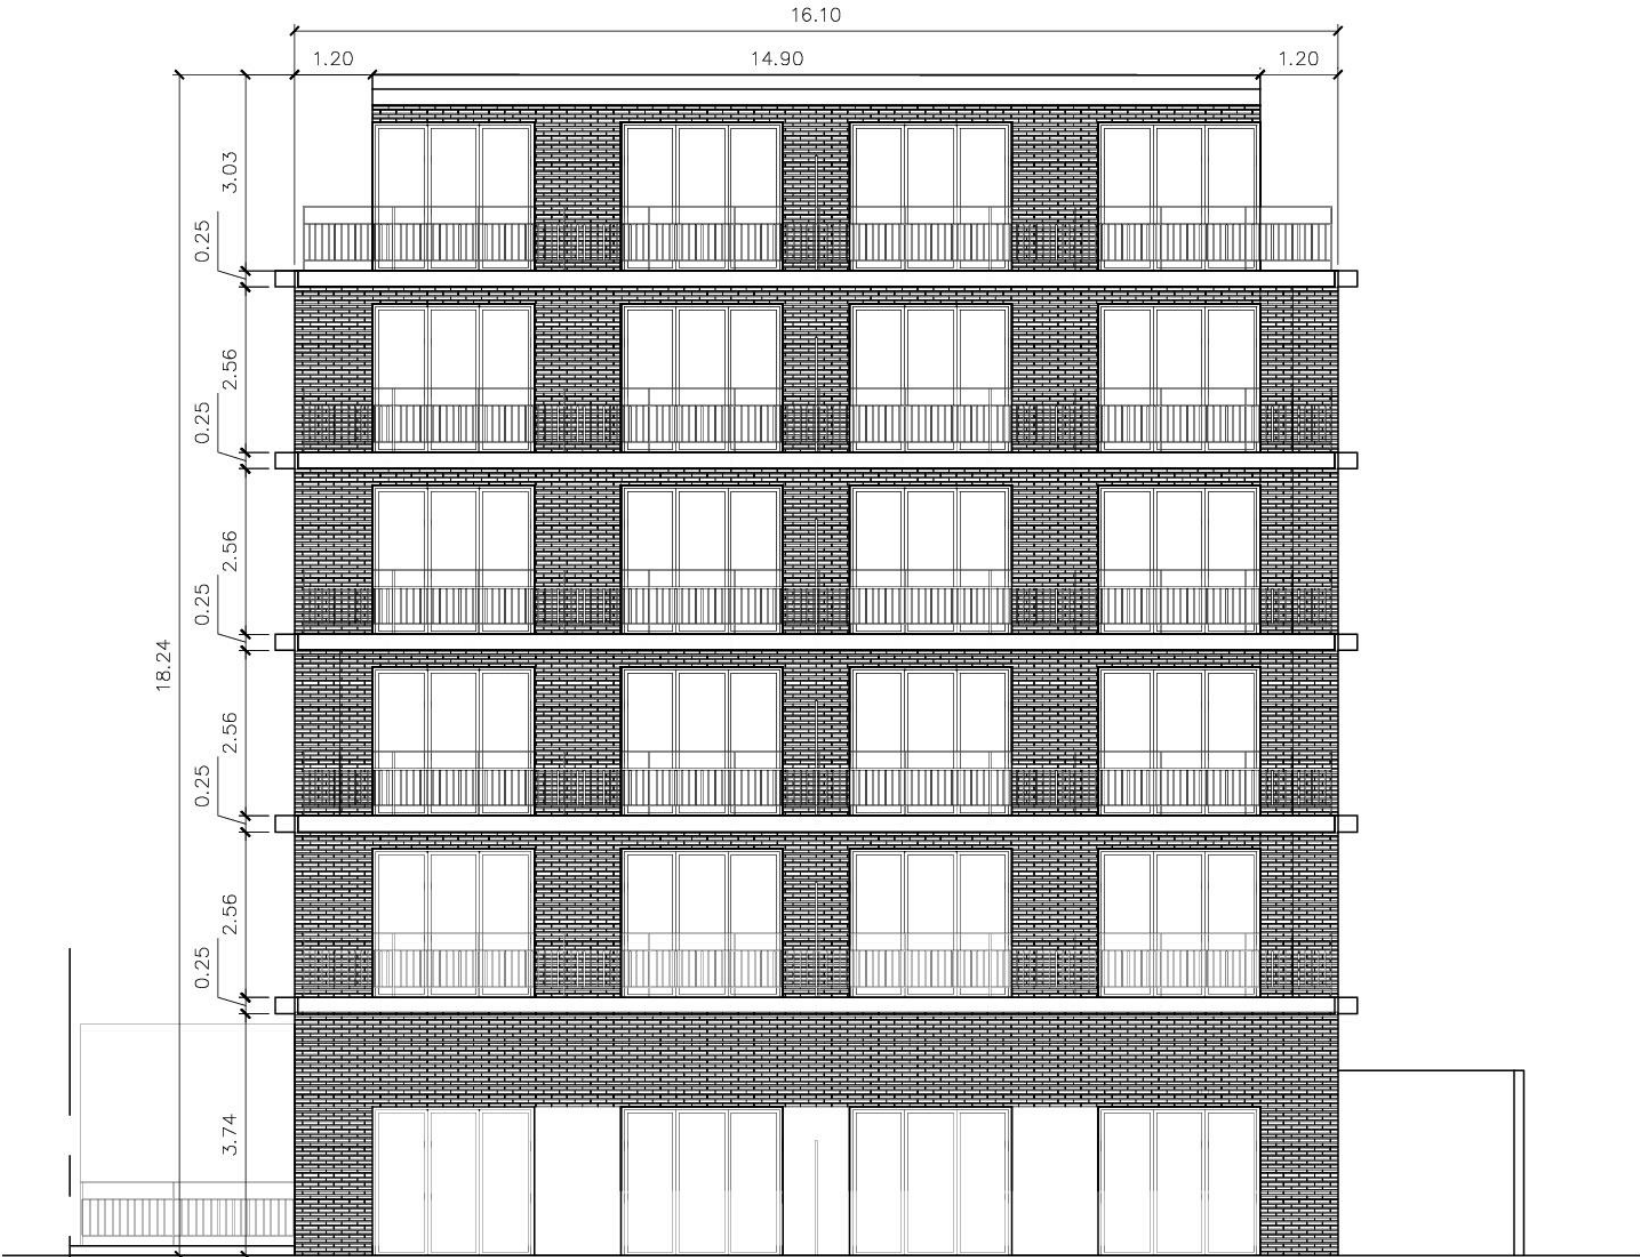
PROJECTE REHABILITACIÓ DE FAÇANES ESCOLES PIES 12b		
CARRER	de les ESCOLES PIES 12 BIS	
POBLACIÓ	BARCELONA	
PLANOL	ESTAT ACTUAL FAÇANA PRINCIPAL CARRER de les ESCOLES PIES 12 BIS SUD-OEST	ESCALA 1:100
ARQUITECTE TÈCNIC	DATA JUNY 2017	PLANOL Nº 02
		VISAT

- ESTAT ACTUAL**
- REVESTIMENT PEDRA ARTIFICIAL AMB ESQUERDES,FISSURACIÓ I DESPRENIMENTS PUNTUALS D'APLACAT.
  - DESPRENIMENT DE MATERIAL DE REJUNTAT ENTRE PLAQUES DE PEDRA ARTIFICIAL.
  - VESSAMENT D'AIGUA I FORMACIÓ DE CALCIFICACIONS.
  - BRUTÍCIES EN PECES DE PEDRA ARTIFICIAL.
  - EROSIÓ EN TRAMS DE TANCAMENT CERÀMIC.

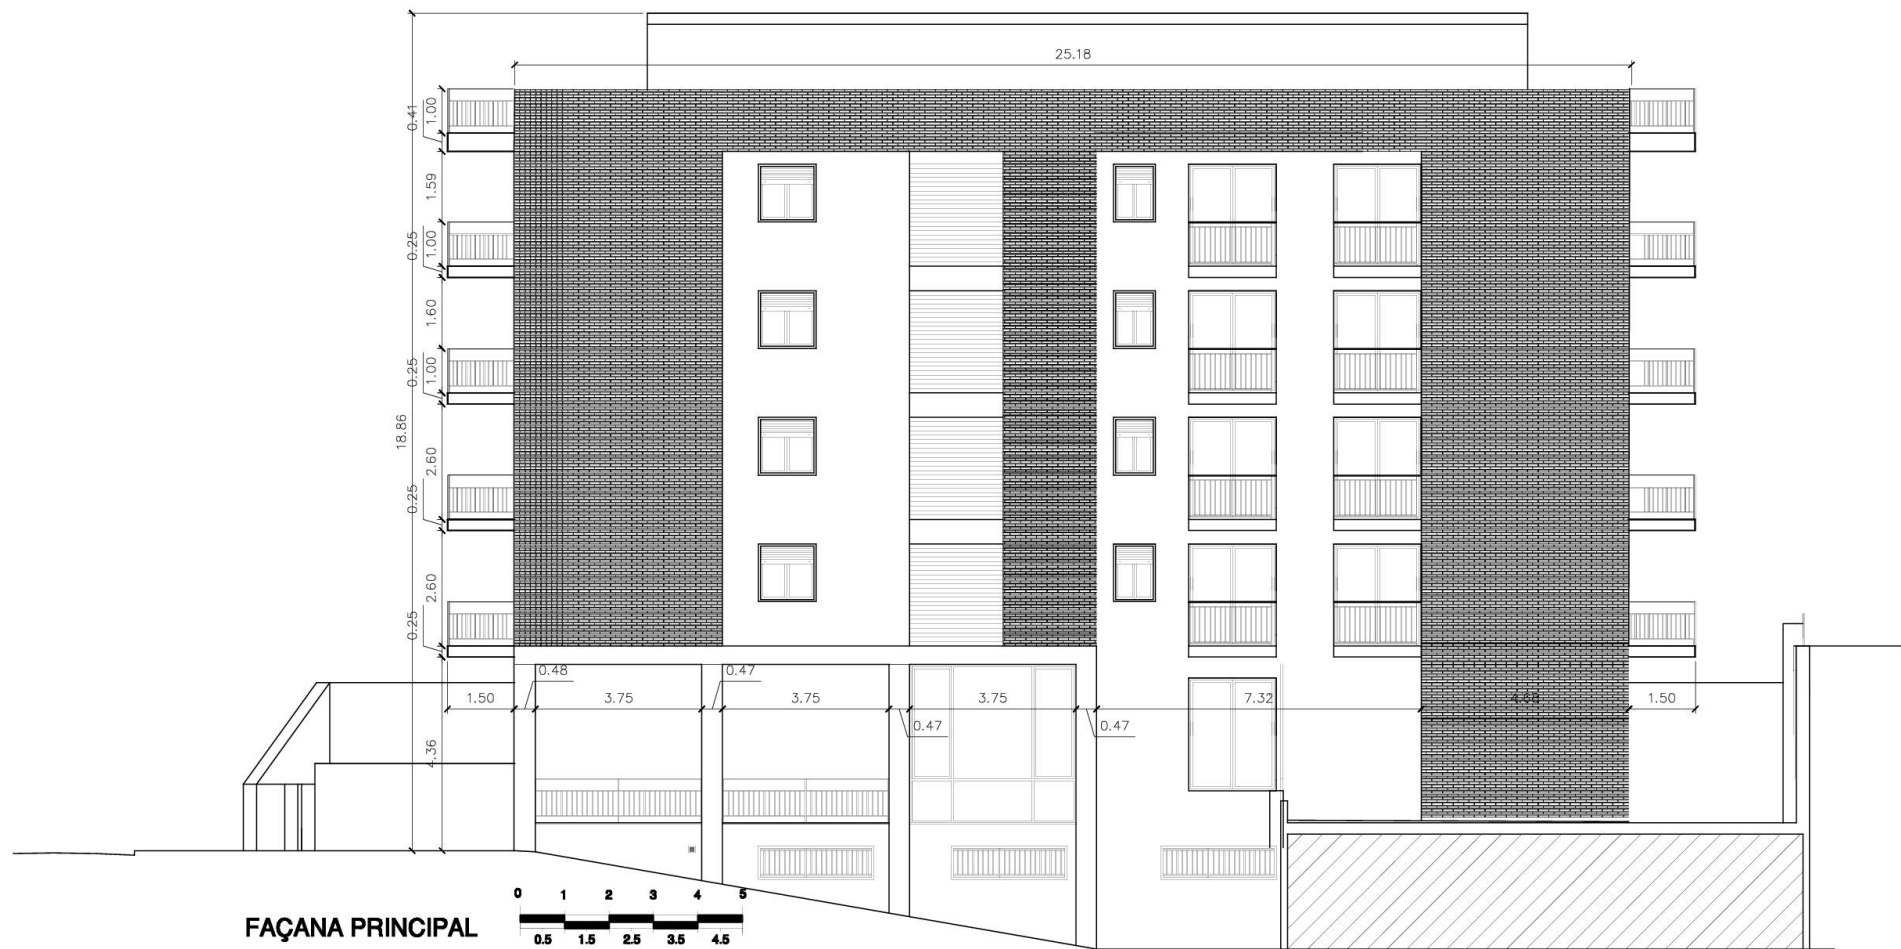
PROJECTE		
REHABILITACIÓ DE FAÇANES ESCOLES PIES 12b		
CARRER	de les ESCOLES PIES 12 BIS	
POBLACIÓ	BARCELONA	
PLANOL	ESTAT ACTUAL FAÇANA POSTERIOR NORD-EST	ESCALA
		1:100
ARQUITECTE TÈCNIC	DATA	PLANOL Nº
	JUNY 2017	04

- ESTAT ACTUAL**
- REVESTIMENT PEDRA ARTIFICIAL AMB ESQUERDES, FISSURACIÓ I DESPRENIMENTS PUNTUALS D'APLACAT.
  - DESPRENIMENT DE MATERIAL DE REJUNTAT ENTRE PLAQUES DE PEDRA ARTIFICIAL.
  - VESSAMENT D'AIGUA I FORMACIÓ DE CALCIFICACIONS.
  - BRUTICIES EN PECES DE PEDRA ARTIFICIAL.
  - EROSIÓ EN TRAMS DE TANCAMENT CERÀMIC.
